## Elfiske Igelbäcken 2024

På uppdrag av Solna stad, för Igelbäckens vattensamverkan, genomförde Norconsult den 23e september 2024 elfiske på tre lokaler i Igelbäcken. De lokaler som elfiskades var Ulriksdal-Sörentorp, Kymlingelänken och Eggeby. Enligt miljöövervakningsprogrammet för Igelbäcken skulle lokalen Kymlinge elfiskas. Ett bäverdämma nedströms lokalen, bidrar dock till att det blir för högt vattenstånd på lokalen för att kunna utföra elfiske som är ett vadningsfiske. Lokalen byttes därför till uppströms liggande lokal som benämns Kymlingelänken.

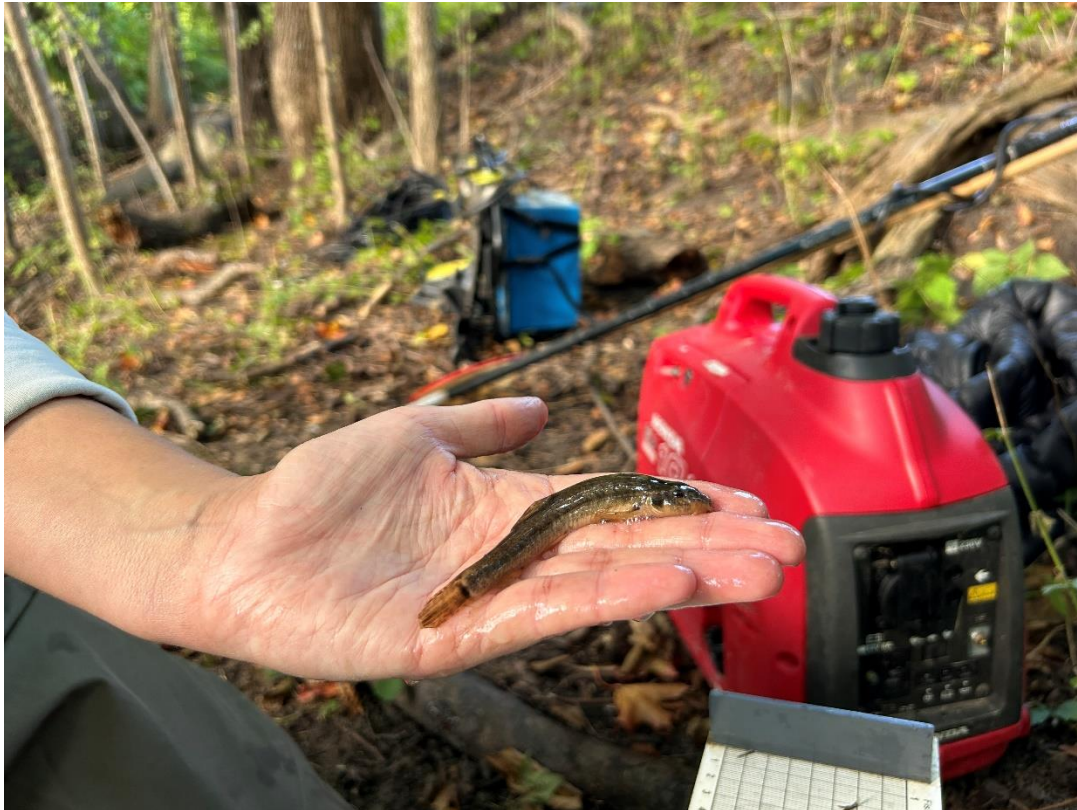
Vattenflödet var lågt på lokalen med ett medeldjup på 7 cm varav det högsta djupet var 18 cm i den nedre delen av lokalen. Total fångades 10 grönlingar. Den minsta mättes till 34 mm och den största till 94 mm. En av de större Grönlingarna hade tydliga märken på sin stjärtfena efter troligt angrepp av en signalkräfta. Utöver Grönling fångades en stor del signalkräfter, 31. Fler kräftor sågs men kunde inte fångas. De som kom upp på elfisket avlivades och sattes inte tillbaka i bäcken enligt det dispensbeslut som erhållits för uppdraget.

Figur 1 En av de större Grönlingarna som fångades på lokalen Ulriksdal-Sörentorp. Foto: Norconsult

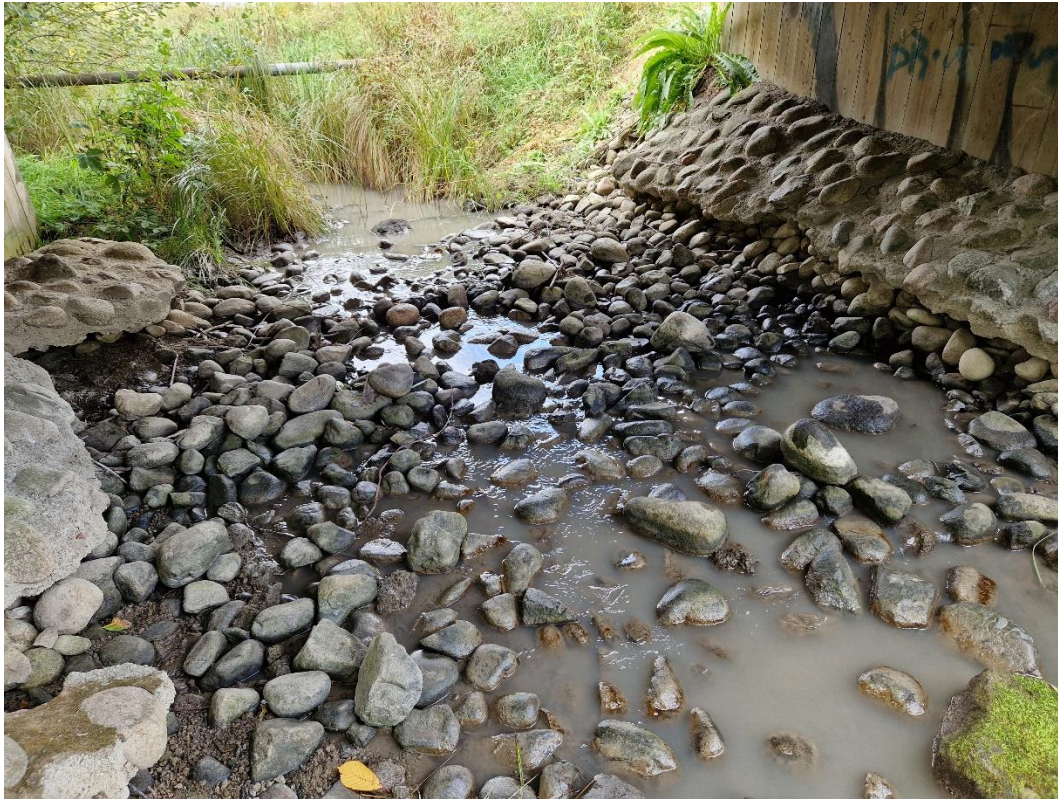
Igelbäckens vatten var grumligt även här vid Eggeby denna dag. Vattenflödet var lågt på lokalen med ett medeldjup på 11 cm och ett max djup på 23 cm. På lokalen finns kvar ett sedimentlager från ett tidigare bäverdämme som rivits ut. Bäver har dock återetablerat sig och byggt ett nytt dämme uppströms det gamla.

Figur 2 Grumligt och lite vatten med stening botten på lokalen Eggeby

Fem Grönlingar under 50 mm fångades. Det nya bäverdämnet bidrar till det mindre vattenflödet i bäcken samt grumlingen men då hela ån verkar vara grumlig bör man utreda om det finns någon annan orsak till detta. Lokalen flyttades en bit nedströms detta år jämfört med förra året på grund av den stora sedimentbanken som förra året ansamlats på lokalen förra året ligger kvar. På sedimentbankarna återfångades ingen fisk utan samtliga fångades på den mer steniga sträckan nedströms.
